## Die archäologischen Untersuchungen in St. Magnus, Everswinkel 1977

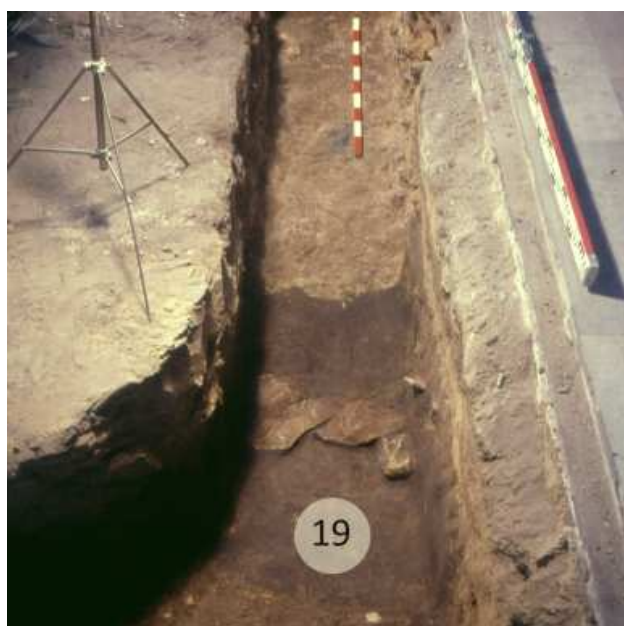
Abb.2: St. Magnus Everswinkel. Deutlich dunkler absetzende Reste des ältesten Fundamentes (Bau I, Bef. 19) im Mittelschiff des Langhauses, Hauptkanal. Blick nach Süden (Foto: J. F. Jüttner).

Die ältesten Relikte eines Gebäudes im Untersuchungsbereich waren die Ausbruchsgruben einiger schmaler, in Lehm gesetzter Fundamente, die eine Deutung als Reste eines ersten Kirchenbaus nahelegten (Abb. 2). Die Bruchstückhaftigkeit der Untersuchung ließ allerdings keine eindeutigen Befunddeutungen zu, die Befunde waren nur hypothetisch einzelnen Bauteilen zuzuordnen (Abb. 4).

Die Ausbruchsgrube (19) war von einem Niveau unter dem romani-schen Estrich des Baus II (6/7) muldenförmig rund 0,20 - 0,25 m in die „Kulturschicht“ (8) eingetieft. Die maximale Breite der Grube betrug 0,62 m. Sie war mit sandigen Lehm, einigen Steinen und etwas Mörtel gefüllt und entsprach damit im Wesentlichen dem Material der darüber aufgetragenen Planierungsschicht (7) des Baus II. Auf ihrer Sohle, etwa 0,95 m unter dem heutigen Langhausfußboden, befanden sich einige flache Bruchsteine. Die beiden Mörtelschutt-bänder (30) und (32) dürften aller Wahrscheinlichkeit nach ebenfalls vom Abbruch des ersten Fundamentes stammen.

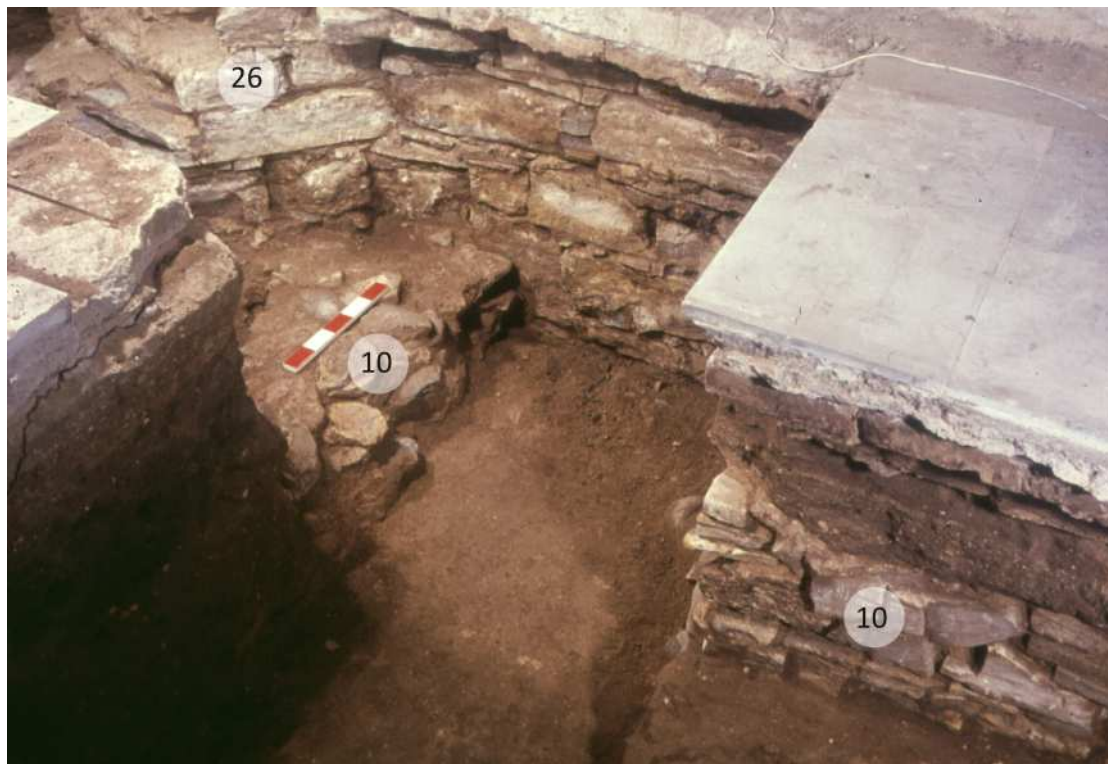
*Abb.6: St. Magnus Everswinkel. Die Fundamente des Baus II (10) im Chor. Deutlich höher ansetzend gotischer Chorabschluss (26) des bestehenden Baus (Bau III). Blick nach Süden (Foto: J. F. Jüttner).*

Problematischer ist dagegen die Rekonstruktion des östlich anschließenden Chorjoches. Es begann (wahrscheinlich) auf Höhe des Fundamentausbruchs (18), sein Fundament (10) wurde aus etwa vier Schichten bündigen Schalenmauerwerks gebildet, der Ostabschluss konnte nicht ergraben werden. Auf der Höhe des nach Norden abbiegenden Heizkanals des gotischen Chores war die Ostgrenze des romanischen Chores nicht erreicht. Dieser wird wohl weiter östlich, vielleicht auf Höhe des ersten gotischen Choransatzes gelegen haben, allerdings ist hier das Chorfundament ausgebrochen (Abb. 6).
